# LUONTOSELVITYS

## SUMSAN RANTA-ASEMAKAAVAN OSITTAINEN MUUTOS

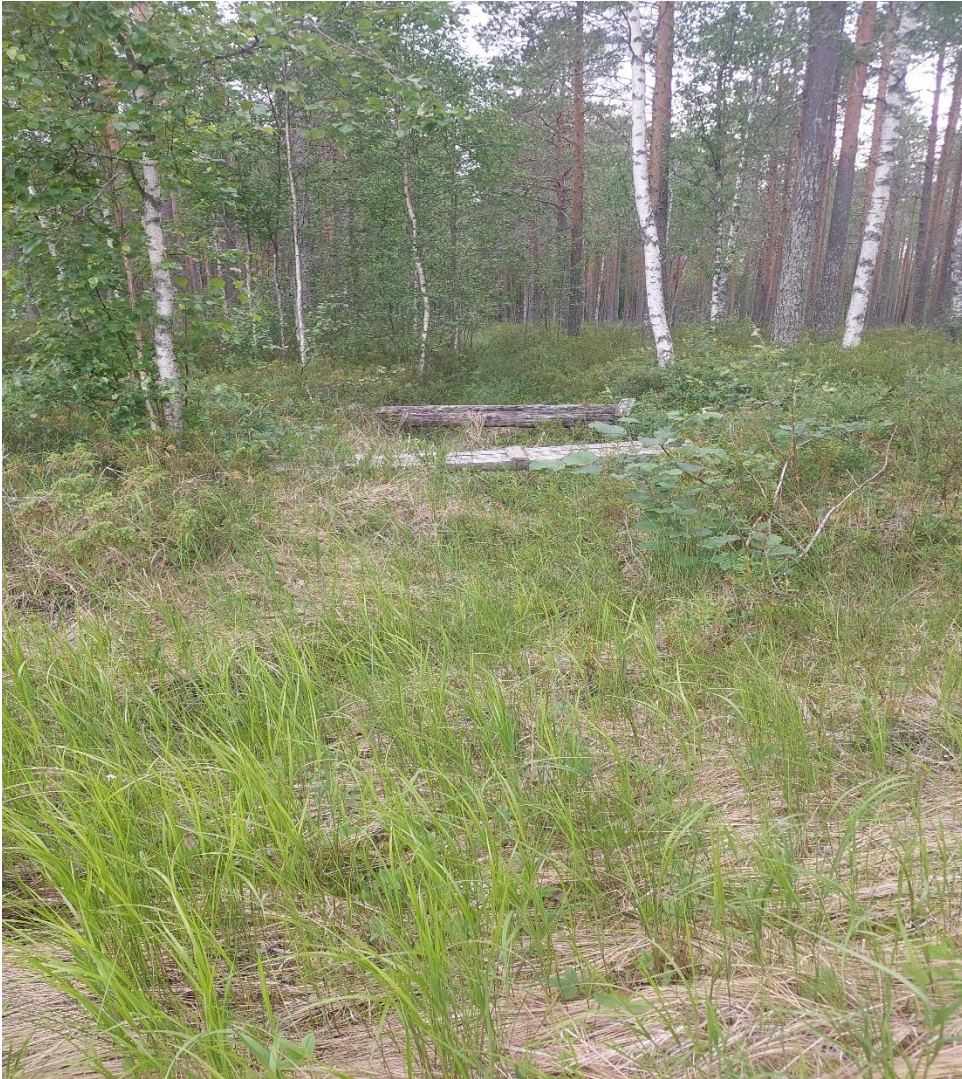
**Kuva rakennuspaikan ja maa- ja metsätalousalueen rajaojasta. Maanomistaja tekee lähiaikoina alueen ojiin selkeytsaltaat.**

Perimätiedon mukaan kyseinen niemi ja sen lähialueet ovat olleet vielä 1950 –luvulle saakka lähes puutonta suoaluetta. 1960 –luvun alussa alue on kuitenkin ojitettu ja alue on kuivunut. Normaalina kesäaikana ojat ovat kuivia.

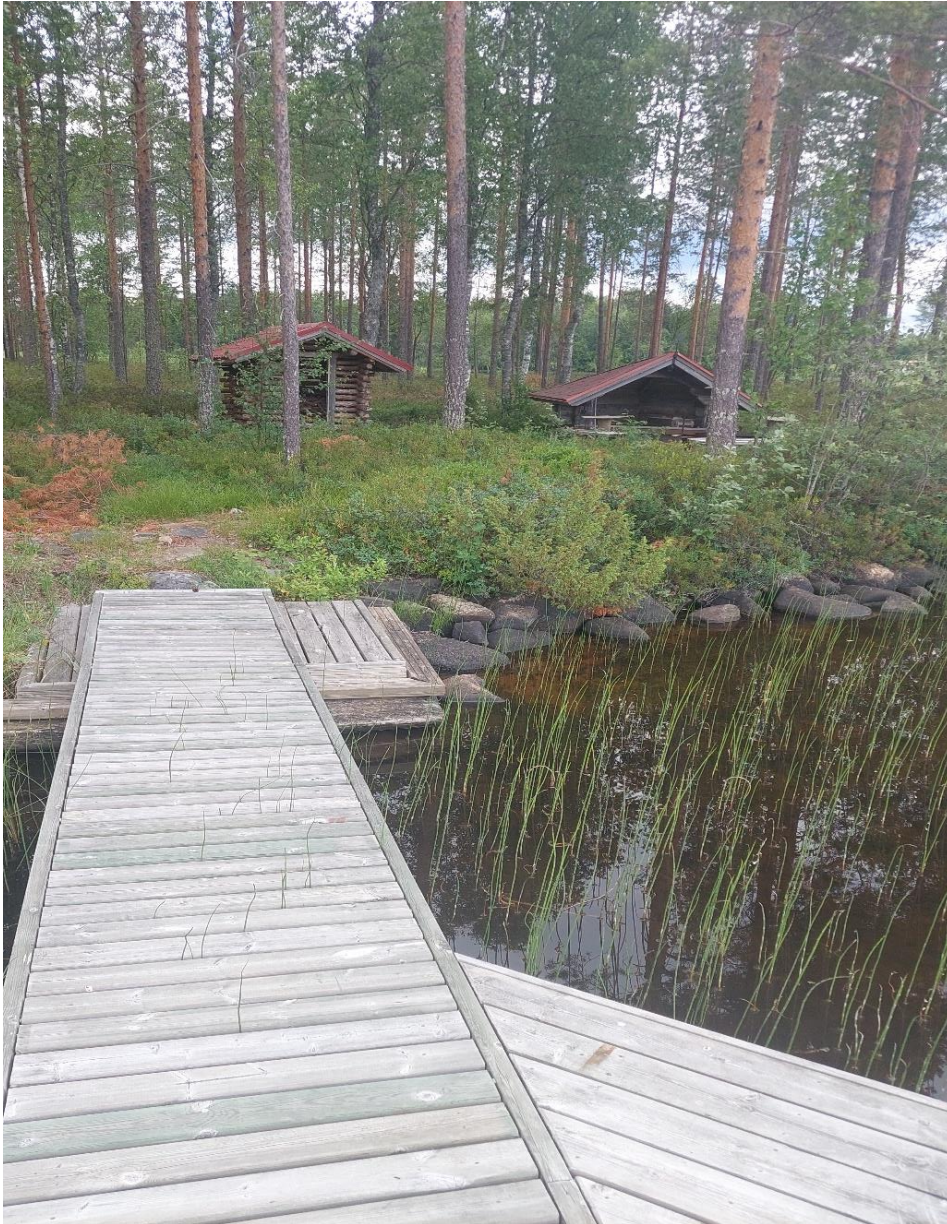
**Kuva rakennuspaikan rakennelmista.**

2000 –luvun alussa on rakennettu toimenpideluvalla myös laavu, laituri ja pieni halkovarasto uuden kaavaehdotuksen mukaiselle paikalle.

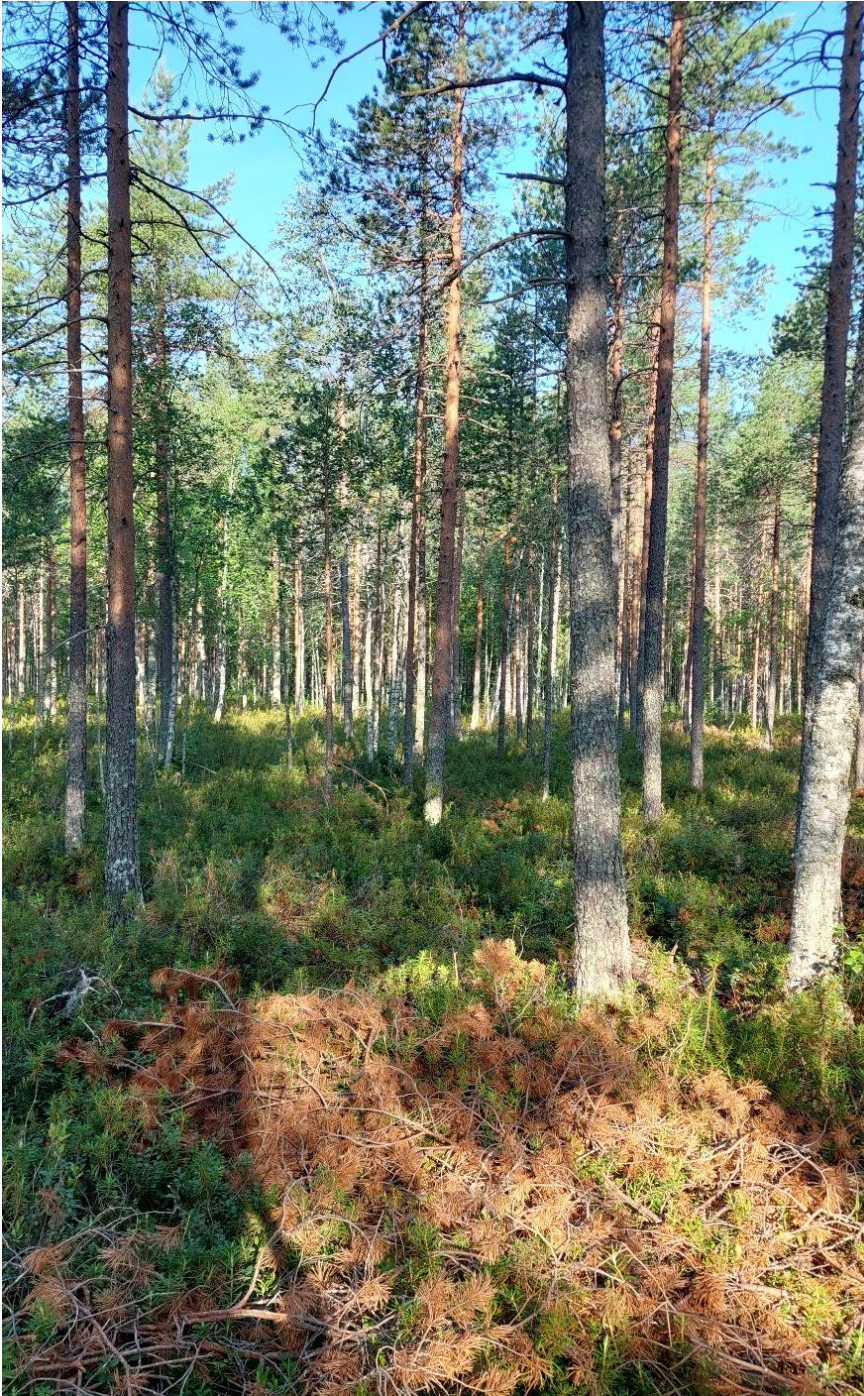
Alueella kasvaa pääosin n. 10-15 metristä mäntyä. Lisäksi ojien varsilla kasvaa koivuja, sekä jokunen kuusi. Puustoa on harvennettu ja valoisuus on lisääntynyt.

**Kuva Jänisniemen puustosta**

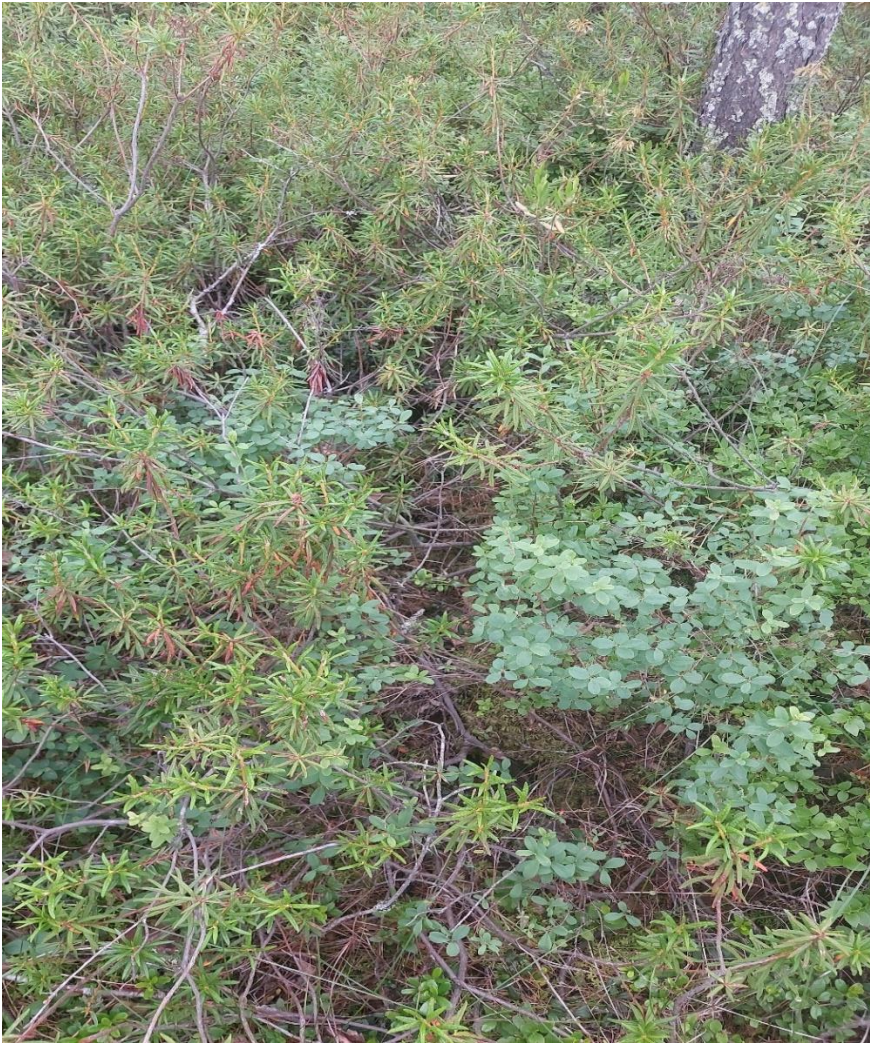
Maaperä on pääosin sammaleen peitossa. Lisäksi kasvaa suopursua, mustikkaa, juolukkaa ja rannalla myös puolukkaa sekä muita metsätyypin tavanomaisia lajeja.

**Kuva aluskasvillisuudesta.**

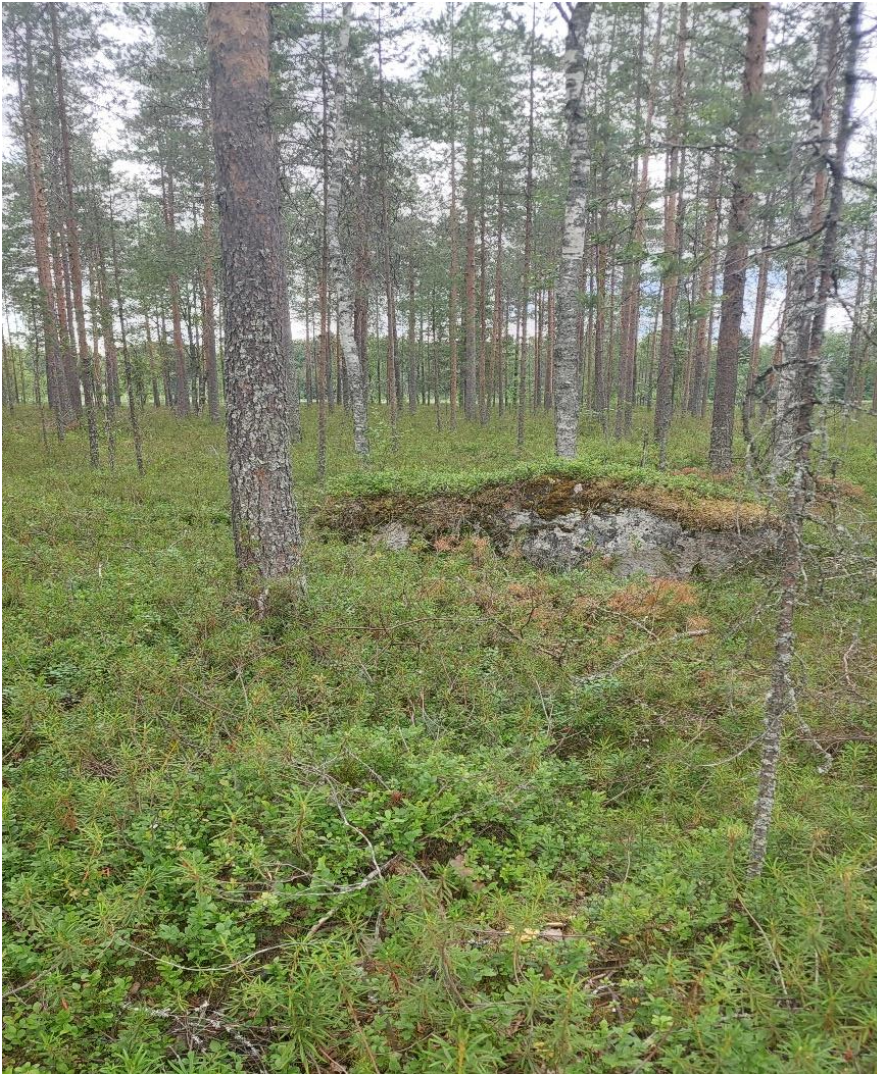
Maaperä uudella rakennuspaikalla on hyvin kantavaa sora-moreenia, jossa on seassa myös hyvin suuria kiviä.

Turvekerroksen vahvuus on keskimäärin 200-300 mm.

**Kuva irtokivestä rakennuspaikalta. Rakennuspaikalla on useita tällaisia.**

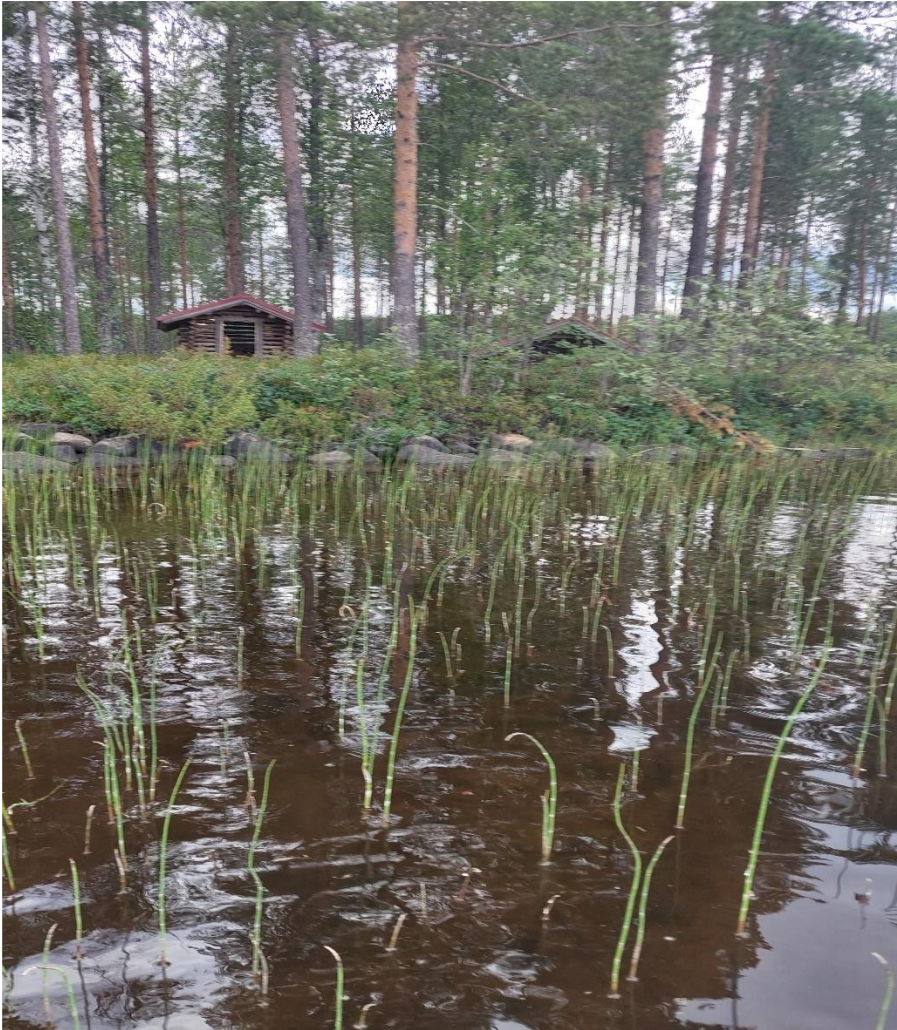
Ranta on muodoltaan hyvin loivasti kivipohjainen ja kova.

Vesikasvillisuudesta on havaintoja mm. järvikortteesta, pullosarasta, sekä lumpeesta.

**Kuva niemen kärjestä**
