# Lohjan jäähallin tarveselvitys

Jäähallin tarveselvityksen tavoitteena on toteuttaa nykyisen hallin kaltainen, yksiratainen, energiatehokas jäähalli, jossa on nykyaikaiset oheisharjoittelutilat. Oheisharjoittelutilat on suunniteltava koko Harjun urheilukeskusta palveleviksi. Nykyisen hallin katsomokapasiteettia voidaan uudessa hallissa entisen verrattuna pienentää, koska 700 katsojan katsomolle ei nykyaikana ole tarvetta.

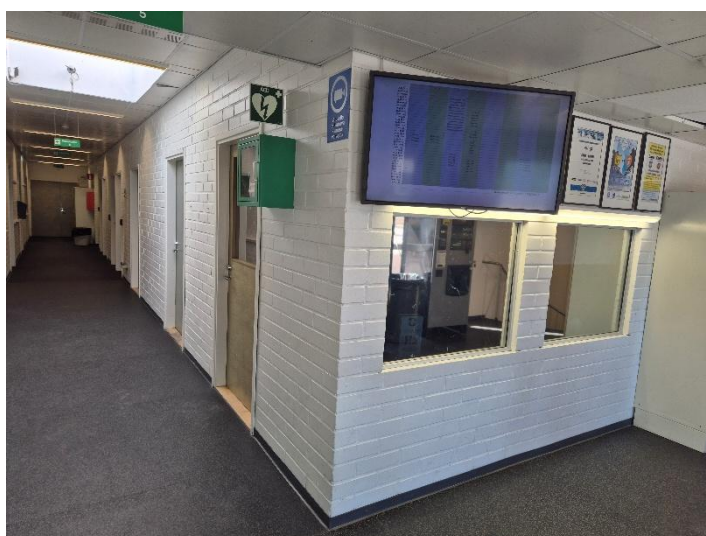
Halliin sisääntulo ei ole esteetön. Varsinaista aulatilaa ei ole ja sisään tullessa saavutaan suoraan pukuhuonekäytävälle. Asiakaspalvelupiste/ jäähallin valvomo sijaitsee heti pukuhuonekäytävän sisääntulon yhteydessä. Sijainti on hyvä, mutta haasteen tuo jäähallinlaitteiston sijainti täysin vastakkaisella puolella hallia. Tämän seurauksena henkilökuntaa on harvoin tavoitettavissa itse asiakaspalvelupisteellä. Asiakaspalvelupisteessä on ikkuna jäähallin puolelle, sekä kameravalvonnan monitorit.

Sisäänkäynnin yhteydessä on infonäyttö, josta käyttäjät näkevät pukuhuonevaraukset. Käytävillä on opasteet pukuhuoneisiin ja pukuhuoneiden ovet ovat numeroitu selkeästi.

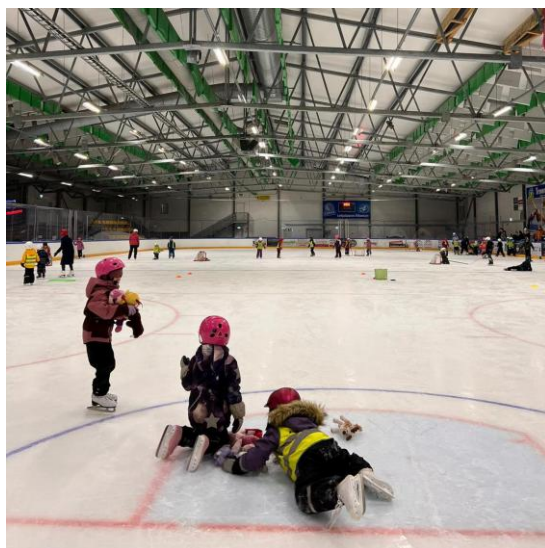
Jäädytettävä alue on 30 x 60 metriä ja sen päällä on 28 x 58 metrin joustokaukalo, joka on uusittu vuonna 2022. Kaukalon ulkopuoliset alueet on eristetty ja päällystetty levyin ja kumimatoihin. Vaihtoahtiot sijaitsevat kaukalon luoteislaidalla ja niihin kuljetaan pukuhuoneista pitkä matka. Vaihtoahtioiden päädyssä on vesipiste. Valaistus on uusittu led-valaisimina vuonna 2012. Äänentoisto on riittävällä tasolla. Pelikello on seinämallinen ja se sijaitsee pukuhuoneikäytävän puoleisessa päädyssä.
